პოზიცია	საინფორმაციო კითხვარი																																																		
1	წიაღითსარგებლობის ობიექტი – მდ. ტეხურის ქვიშა-ხრეშის გამოვლინება																																																		
2	გენეტური ტიპი – დანალექი (ალუვიონი)																																																		
3	სასარგებლო წიაღისეულის სამრეწველო ტიპი – სამუშაოებლო																																																		
4	წიაღითსარგებლობის ობიექტის მდგბარეობა და ტერიტორიის ზოგადი აღწერა

4.1	რეგიონი – სამეგრელო – ზემო სვანეთი																																																		
4.2	მუნიციპალიტეტი – სენაკი

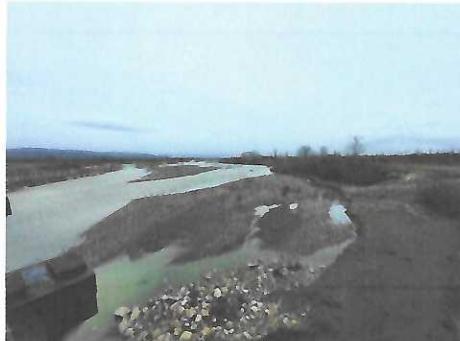
#	X	Y																																																	
1	264869	4685254																																																	
2	264818	4685298																																																	
3	264578	4685195																																																	
4	264375	4684895																																																	
5	264051	4684886																																																	
6	264054	4684814																																																	
7	264359	4684820																																																	
<b>S = 8,40 ჰა</b>																																																			
<b>WGS 1984</b>

#	X	Y																																																	
1	264738.5969	4685143.030																																																	
2	264442.8256	4684891.334																																																	
3	264428.1995	4684973.620																																																	
4	264578.0000	4685195.000																																																	
5	264818.0000	4685298.000																																																	
<b>S = 5,0186 ჰა</b>																																																			
<b>WGS 1984</b>

**წარმოდგენილი კოორდინატები და კოორდინატების გათვალისწინებით**
